Isolation des voûtes avec de la ouate de cellulose iQ3

Principes et exemples pratiques

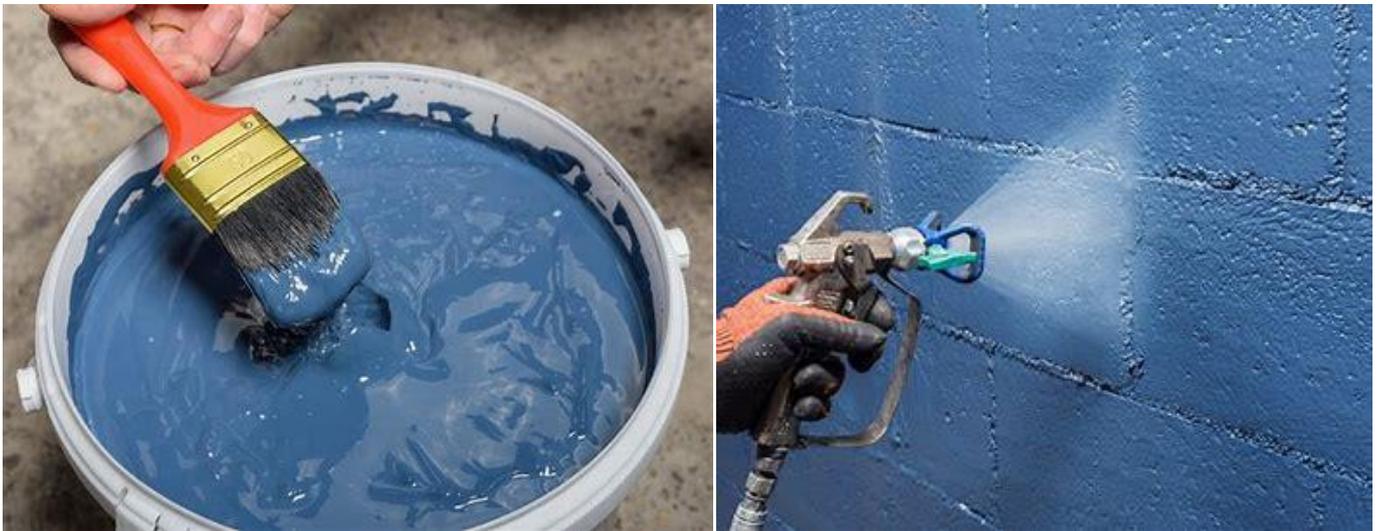
Une méthode relativement nouvelle pour rendre les constructions étanches à l'air consiste à les revêtir ou à les pulvériser avec pro clima AEROSANA VISCONN, qui forme une couche très adhésive et très élastique sur la surface. [Vous trouverez plus d'informations sur le site Web d'ISOPROC.](#)

Avant ou après la pulvérisation, les trous et les fissures plus importants peuvent être badigeonnés à l'aide d'une brosse et de pro clima AEROSANA VISCONN FIBRE, le même produit, mais renforcé avec des fibres pour obstruer les interstices plus importants. La fonction principale de ces produits est donc d'améliorer considérablement l'étanchéité à l'air des voûtes.

La version standard de pro clima AEROSANA VISCONN est bleue lorsqu'elle est appliquée et devient **noire** en séchant. Suivant le support, l'épaisseur de la couche et les conditions climatiques, le temps de séchage complet est généralement de 12 à 48 heures. Cependant, la pulvérisation de cellulose peut généralement être effectuée quelques heures après l'application du pro clima AEROSANA VISCONN.

Le produit est également disponible en **version blanche**, qui est plus adapté lorsque l'on choisit de pulvériser la face inférieure des voutes. La couche de AEROSANA VISCONN peut être couverte avec une peinture ou peut rester en vue (sans garantie de stabilité de couleur).

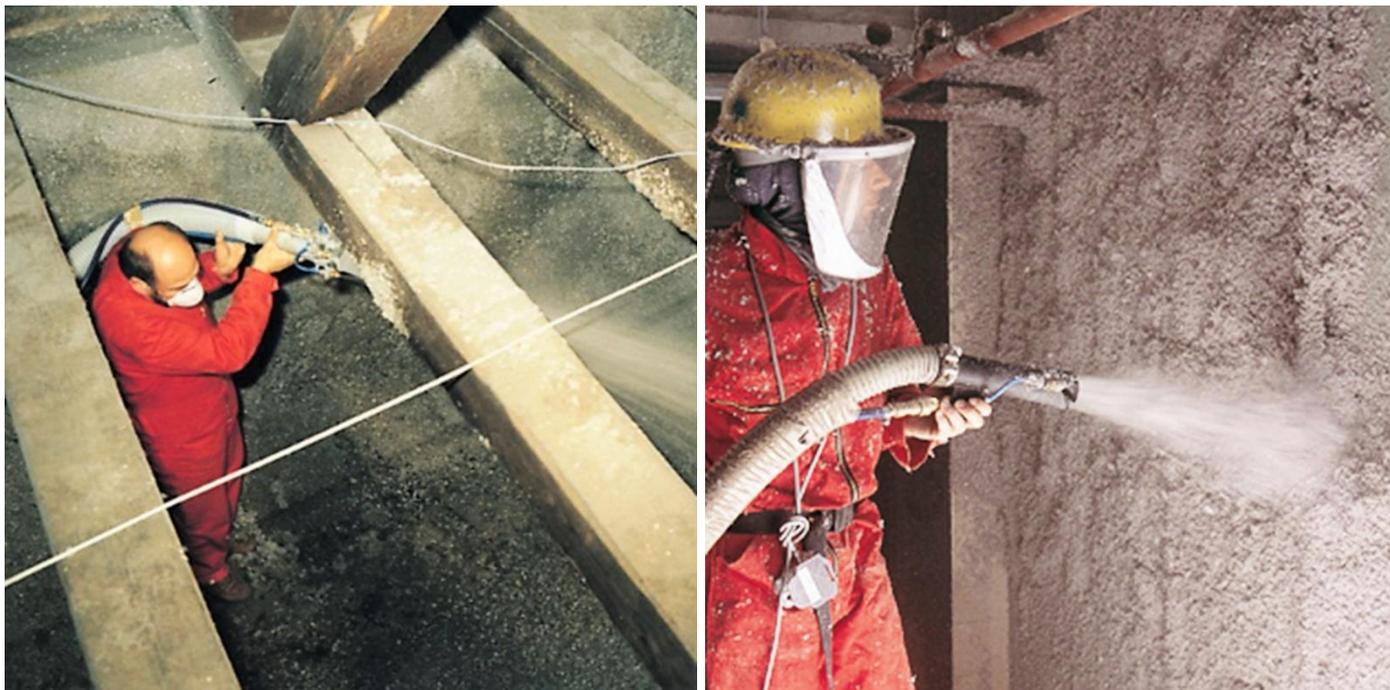
Lors de l'isolation des voûtes, la cellulose est généralement pulvérisée sous un brouillard d'eau.¹ Il appartient à l'entrepreneur de décider, en fonction des conditions d'installation, s'il doit travailler avec une tête à 2, 3 ou 4 buses de pulvérisation. En guise d'illustration, une première photo prise lors de la pulvérisation de voûtes avec un « terminator » à 4 buses et une seconde lors de la pulvérisation d'un mur avec une tête « Compact Spray On » à 2 buses.

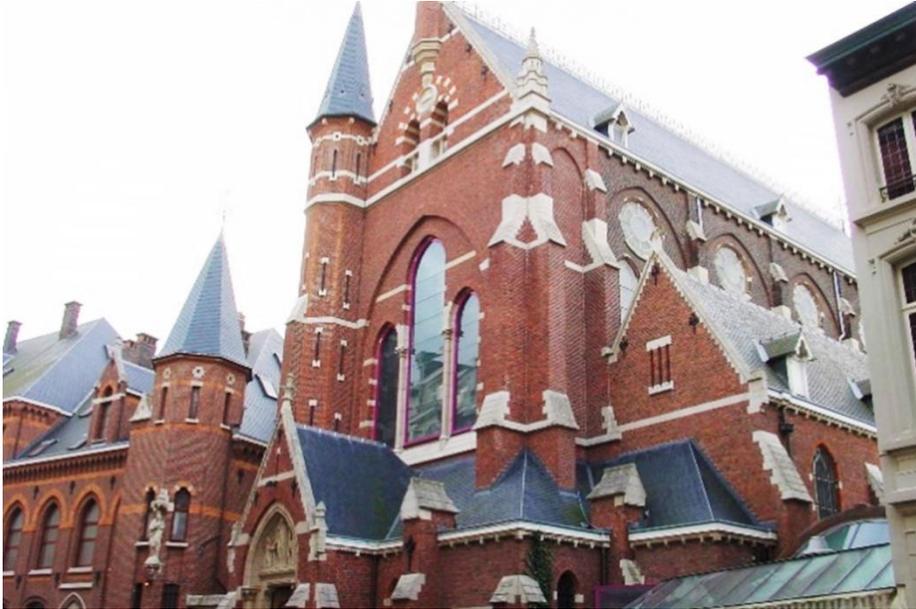
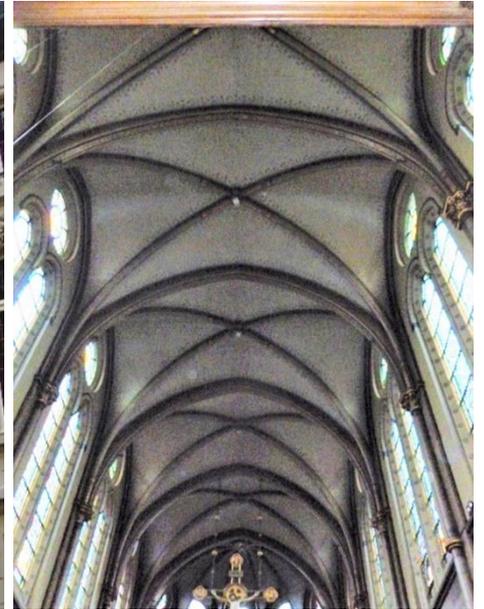
- Isolée en 2003 avec 20 cm de cellulose par De Mynck bvba, 2290 Vorselaar.
- ± 900 m² de voûte d'ogive jusqu'à 18 m de haut en maçonnerie, enduite en dessous.

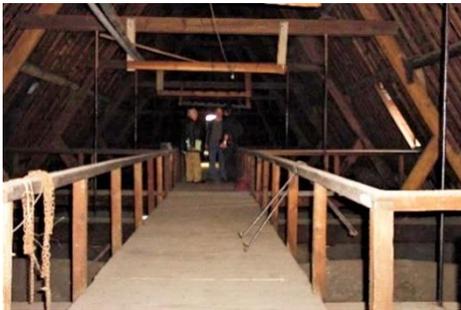
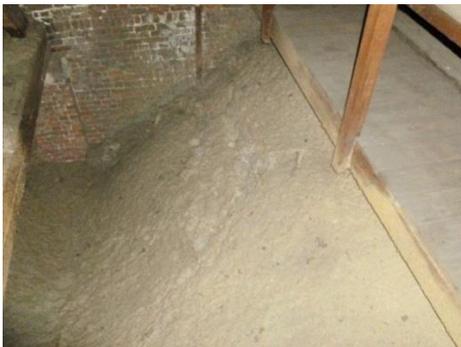
Les photos ci-dessous ont été prises plus de 16 ans après l'exécution

Photo de gauche: Dommages superficiels, probablement causés par des oiseaux

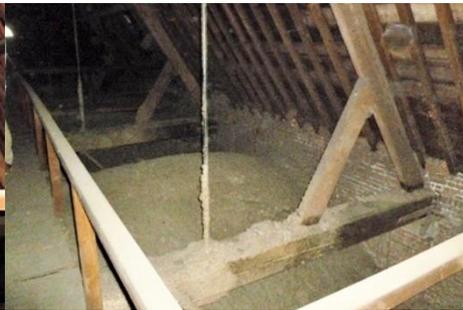
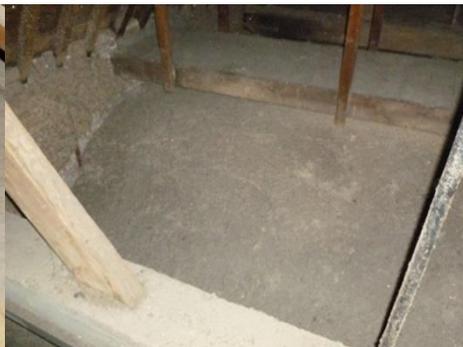
Photo de droit : Petite déchirure dans la couche d'isolation, à peine visible

À part ces deux détails minimes, tout était en parfait état.

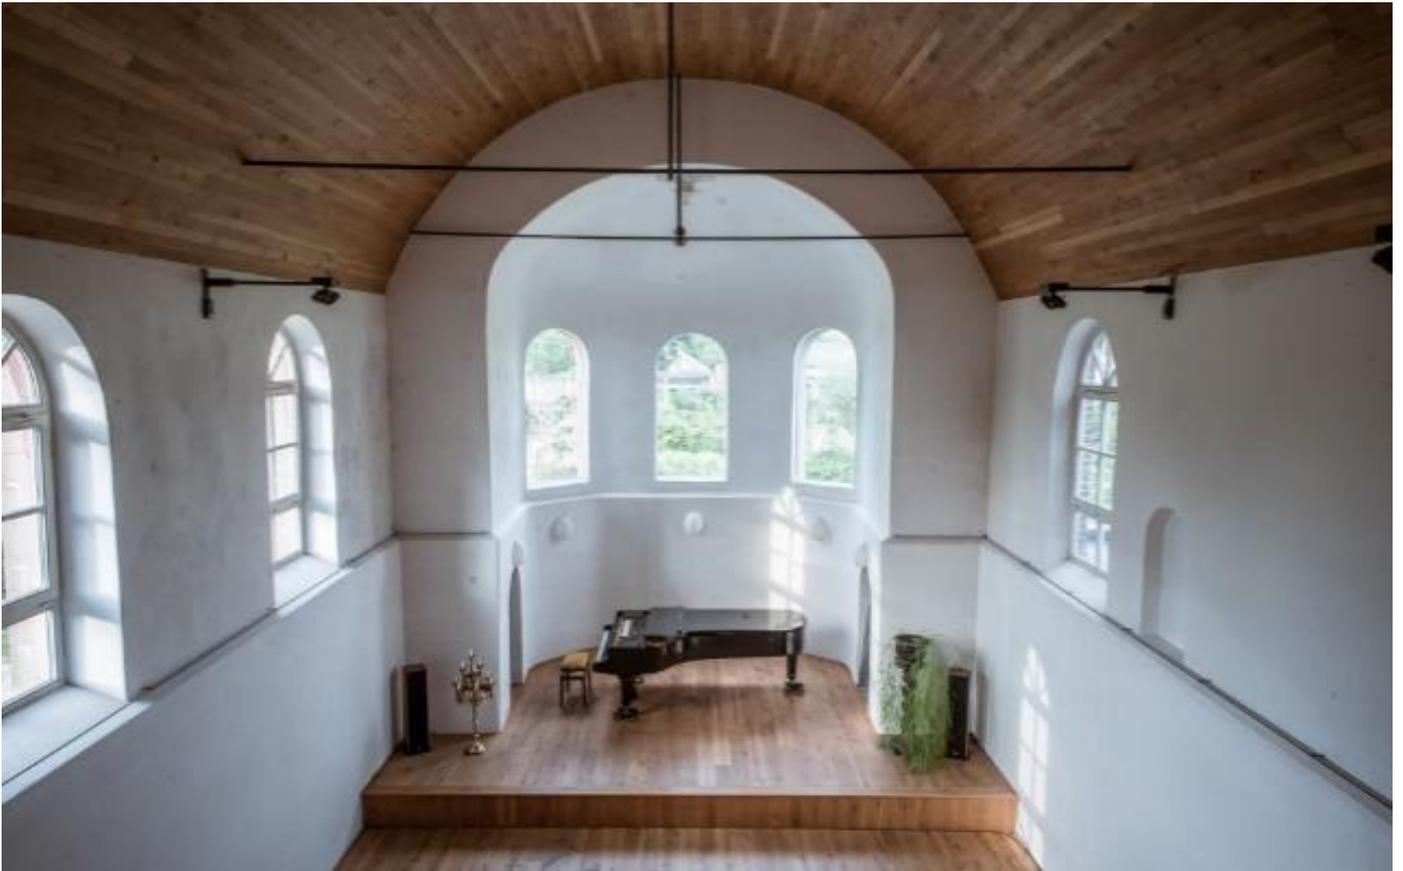
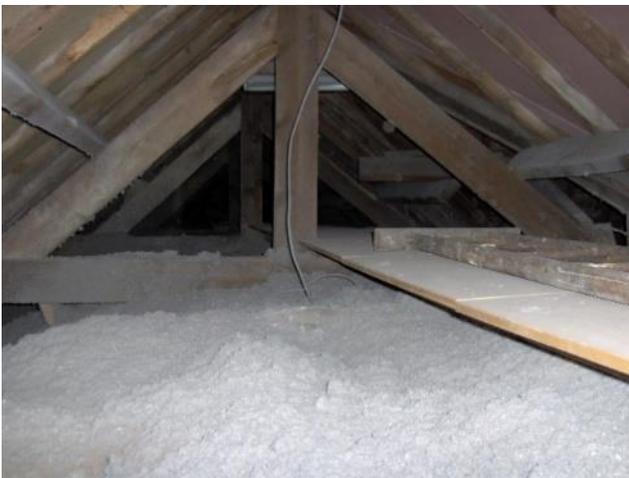
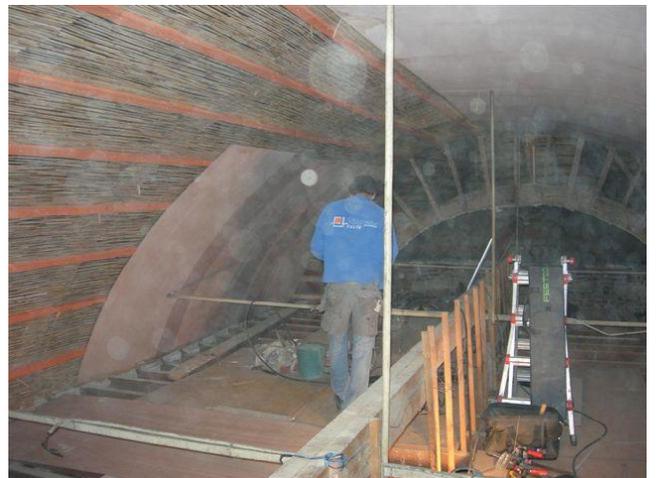
Photos: Rosario (en-dessus) Bregt Tournicourt (en-dessous)

- Isolée en 2005 avec 20 cm de cellulose pulvérisée par Bregt Tournicourt, 9750 Zingem.
- Affectation : salle polyvalente pour concerts et enregistrements musicaux.
- ± 160 m², jusqu'à 8,5 m de hauteur.
- Voûte en berceau avec des fermes en arche de bois. Le revêtement intérieur avait été enlevé. Voûte en berceau avec plafond en contreplaqué avec planchettes de chêne.
- Seules les fermes en arche de bois du plafond existant ont été conservées. Sur la face inférieure, il y avait des poutres longitudinales, contre lesquelles étaient placées des nattes de roseaux, et en dessous, un contreplaqué servant d'étanchéité à l'air. Après la pulvérisation des flocons, le contreplaqué a été recouvert de planchettes de chêne.

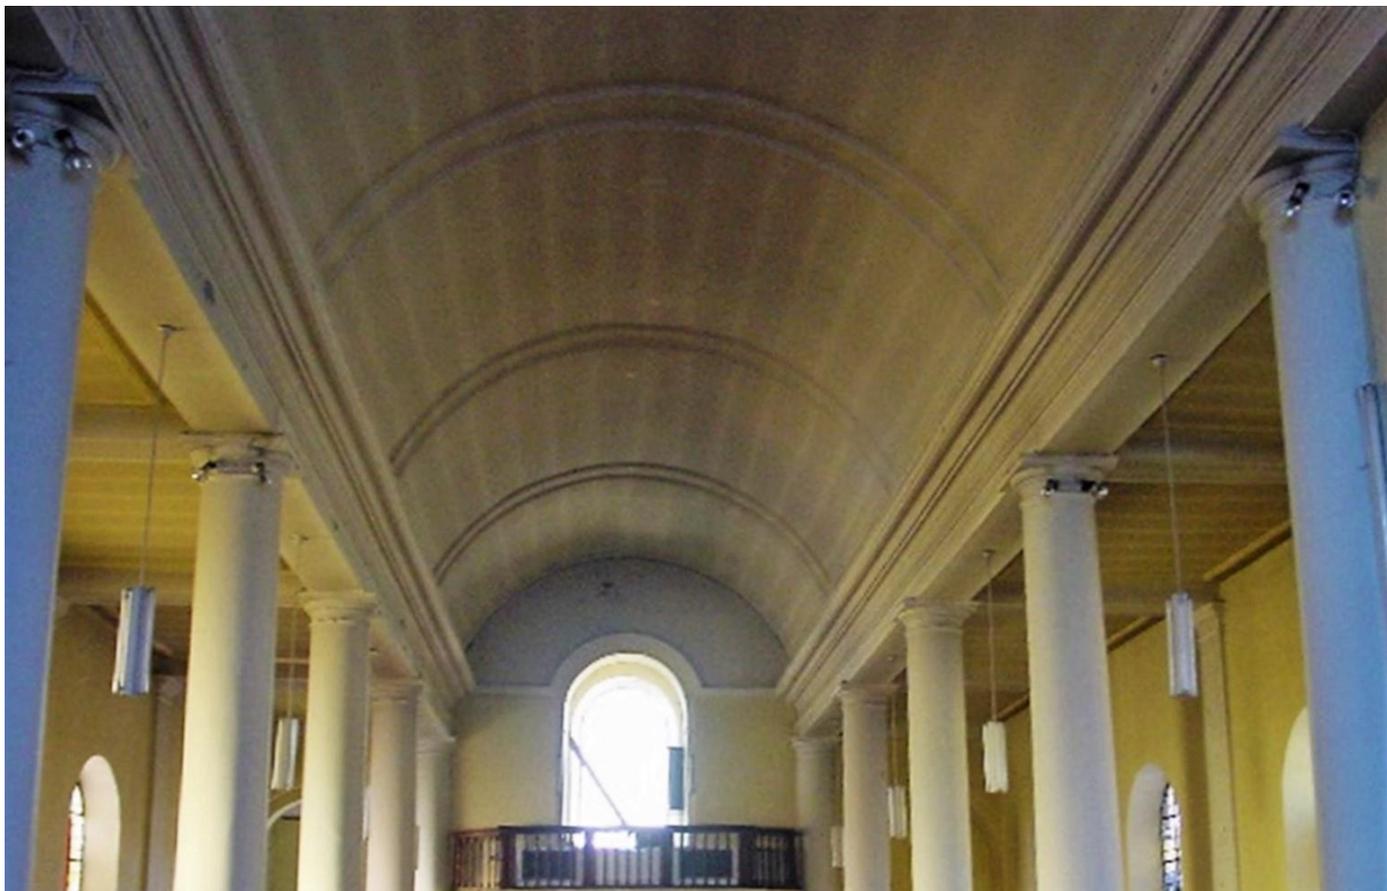
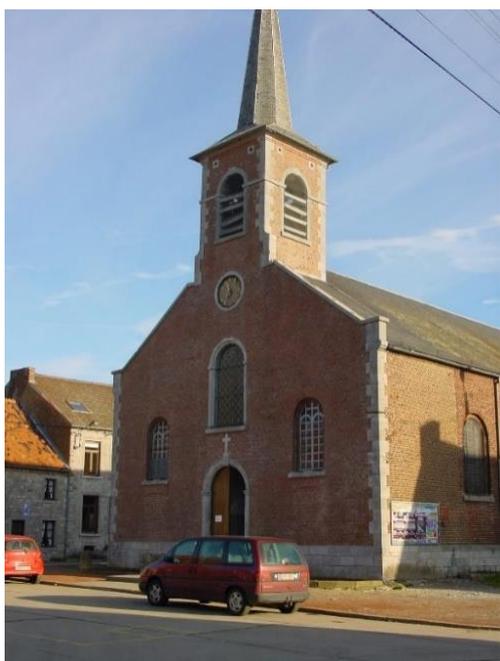
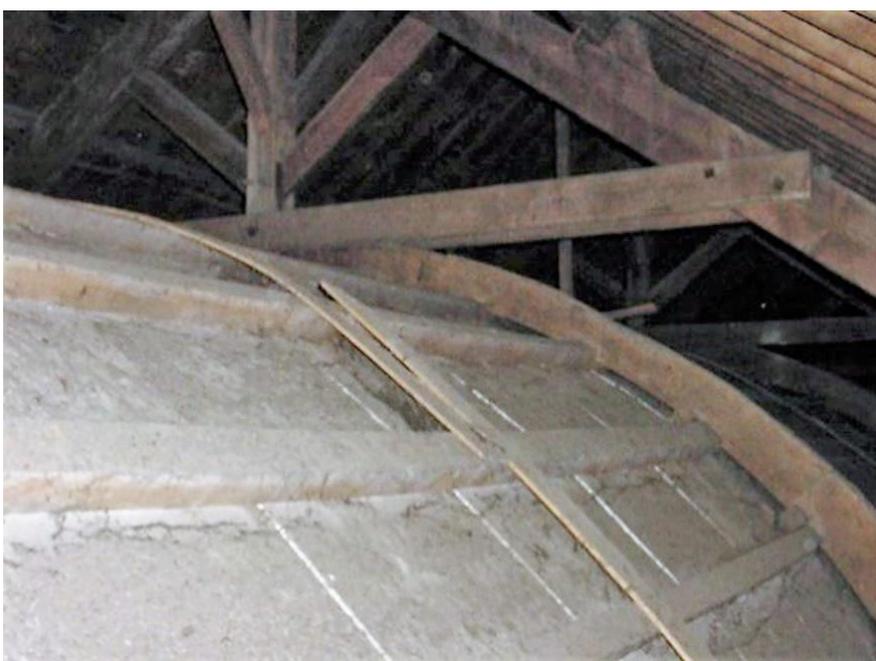
- Isolée en 2007 avec 10 cm de cellulose pulvérisée par La Cabane en Tête, 5572 Beauraing.
- Affectation : église.
- ± 250 m².
- Partie voûtée, partie plate, plaques de plâtre sur structure en bois.

Voûte avant application de l'isolant.

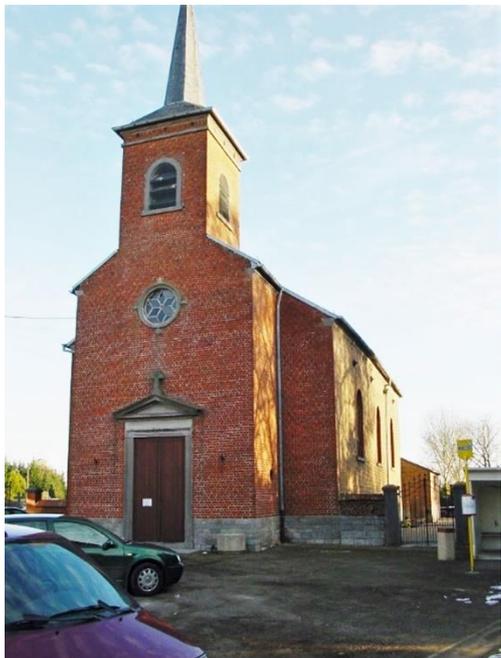
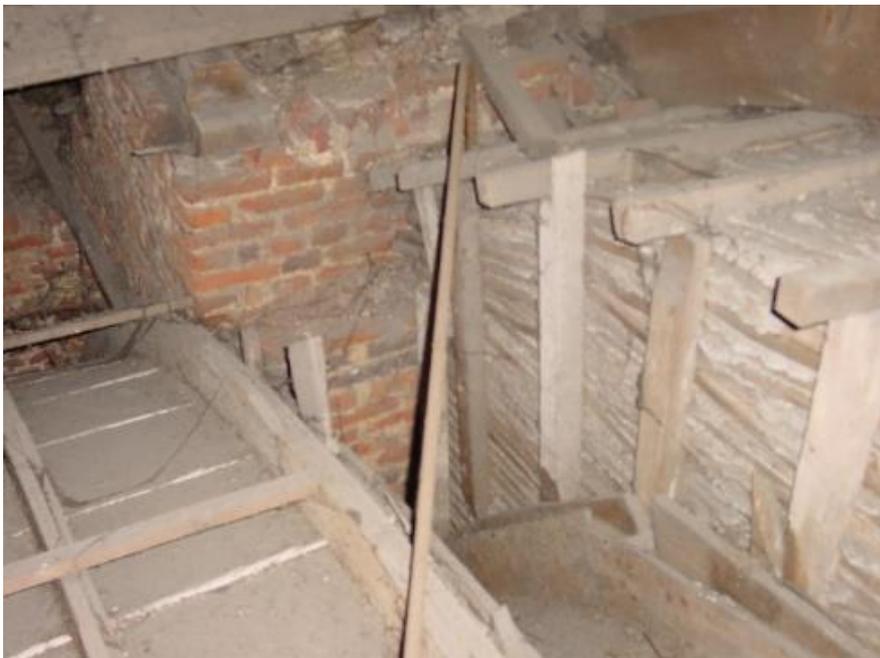
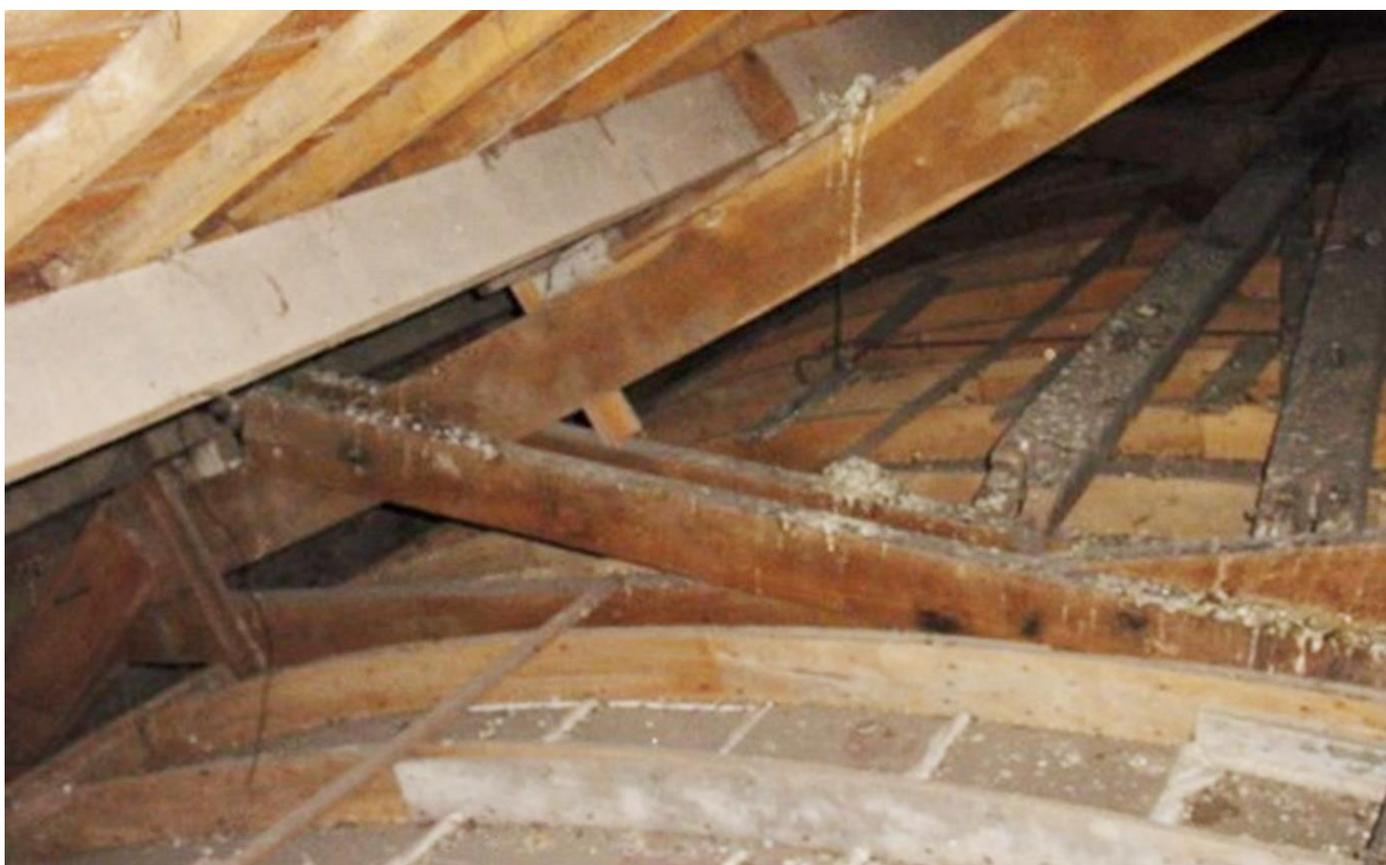
- Isolée en 2007 avec 10 cm de cellulose pulvérisée par La Cabane en Tête, 5572 Beauraing.
- Affectation : église.
- ± 250 m².
- Voûte en berceau, partie en plaques de plâtre sur structure en bois, partie enduit sur lattis. Éléments verticaux également.

Voûtes avant la pose de l'isolant
